**Meerjarenonderhoudsplanung -  
VvE Taatedam / Voorstraat te  
Katwijk**

**Van 't Hof Rijnland  
Vastgoedmanagement**

Projectno.: 16.089  
Rapportno.: 01  
Status: Definitief  
Datum: 09-03-2017  
Gew. -

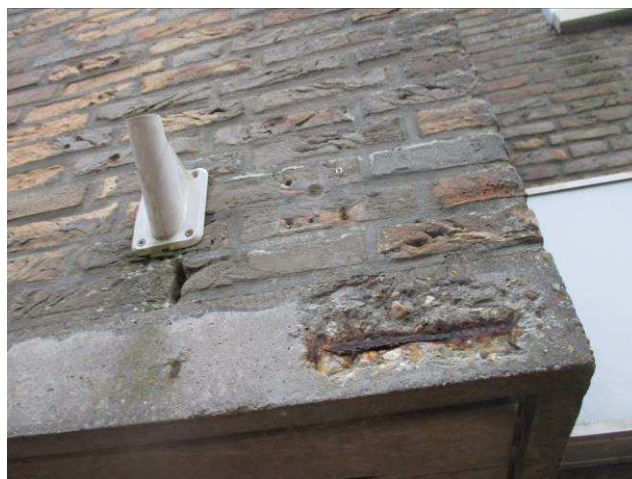
de vloer is hierdoor minder. In het verleden zijn enkele balkons afgewerkt met een zinkenbak, deze werd aangebracht naar aanleiding van aanhoudende lekkages vanaf het balkon. De bak wordt bij lekkages geplaatst. Incidenteel is gecorrodeerde wapening aan de onderzijde zichtbaar. Dit heeft ook op diverse plaatsen betonschade veroorzaakt.

Betonschade van betonband balkon

| Project: VvE Taatedam / Voorstraat te Katwijk Blok 6 | | | Nulmeting & | | Meerjarenonderhoudsplanning | | Opdrachtgever: Van 't Hof Rijnland Vastgoedmanagement | | Projectnummer: 16.089-01 | | | | datum : 09-03-17 | | | | fh | | | | | | |
|---|--|---|---|---|---|---|---|---|---|---|---|---|---|---|---|---|---|---|---|---|---|---|---|
| betonelementen | | | 2 | 3 | 5 | herstellen betonschades | 0 | 2017 | 1 | pst | 7.500,00 | 7.500 | 7.500 | 0 | 0 | 0 | 0 | 0 | 0 | 0 | 0 | 0 | 7.500 |

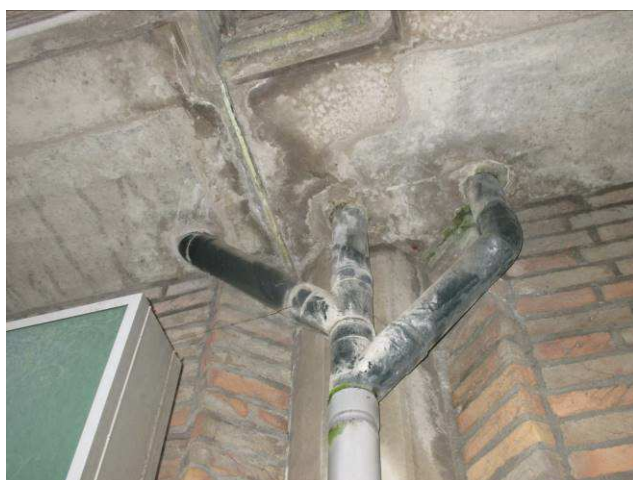
Ter plaatse van de doorvoeren van de hemelwaterafvoeren is regelmatig aantasting van het beton waarneembaar. De doorvoeren zelf variëren van kwaliteit.

Aantasting van het beton ter plaatse van doorvoeren

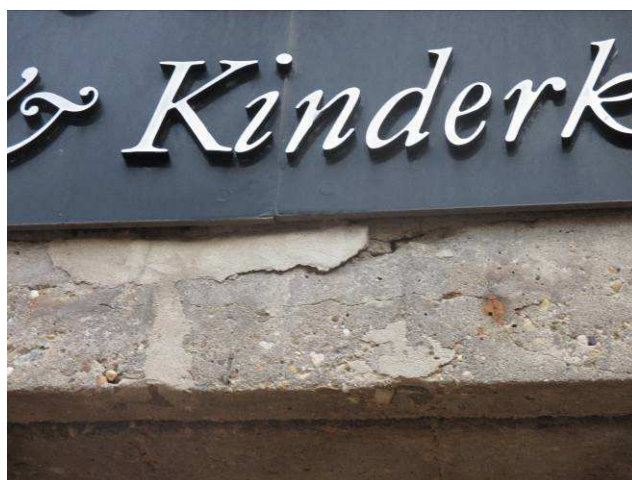
Meerdere betonbanden in het complex vertonen betonschades als gevolg van intrekking vocht.

Betonschade van de betonbanden

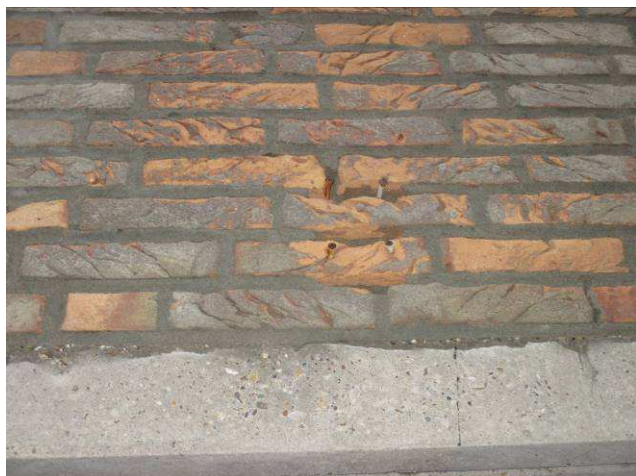
De baksteen gevels zijn verkeren in goede staat. Incidenteel zijn vochtschades en scheuren zichtbaar. De oorsprong van de scheuren heeft mogelijk verband met vorstschade en/of intrekking vocht. De kwaliteit van het voegwerk varieert. Het voegwerk van de gevels is redelijk te noemen. De voegen van de privacy'schermen is matig tot slecht. De diverse aanwezige loodslabben zijn van redelijke tot matige kwaliteit. De aanwezige dilatatiekit verkeert in matige conditie.

Beschadiging en uitspoeling van het voegwerk

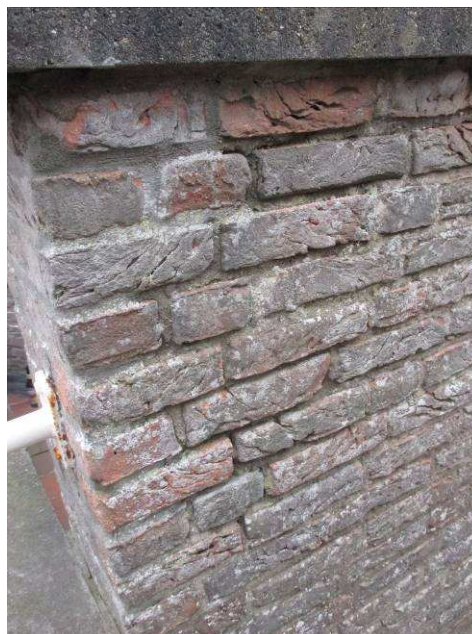
Vervuiling en uitspoeling van het voegwerk

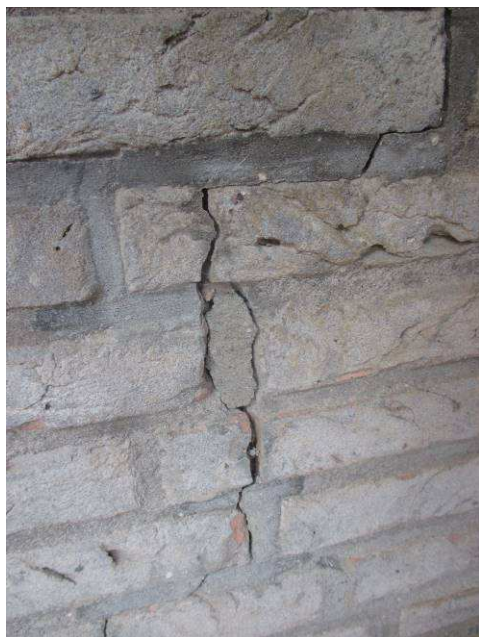
Het metselwerk van de woningen aan de galerijzijde vertoont geen zichtbare gebreken, dat geldt tevens voor het voegwerk. De gemetselde balustrades vertonen scheurvorming. Dit is voornamelijk aanwezig ter plaatse van plaatnaden van de galerij-elementen. De originele rollaag van de balustrade is afgedekt met een betonnen afdekplaat. De loodslabbe bij het opgaande werk is goed.

Plaatselijke scheurvorming

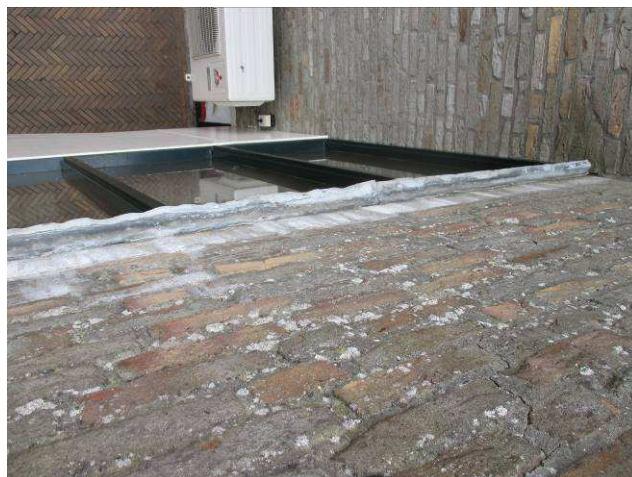
Loodslabben in een matige staat

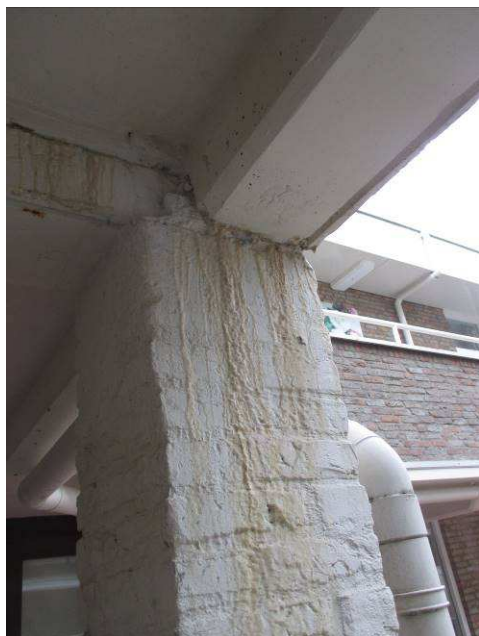
Kalkuitbloeiing door slechte afdichtingen

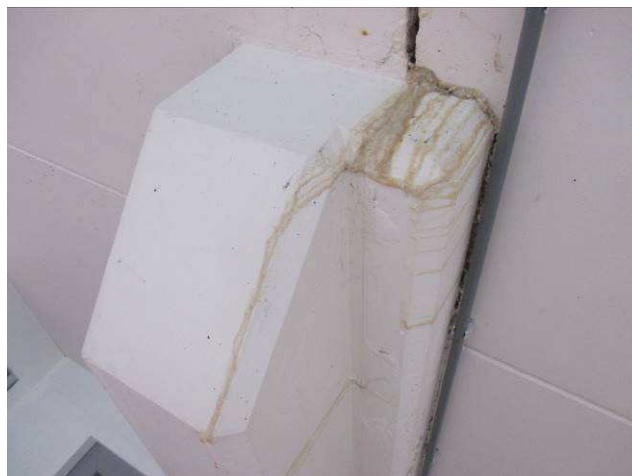
Kalkuitbloeiing tpv console

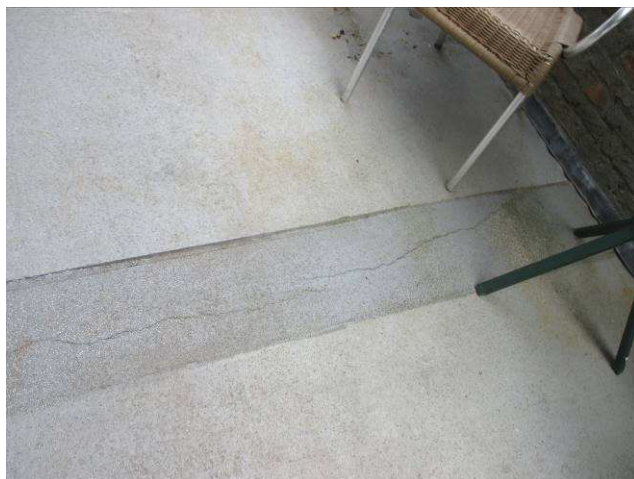
De bovenzijde van de galerij op de derde bouwlaag is afgewerkt met een vloercoating. Ter plaatse van de oplegging zijn zettingsscheuren zichtbaar. Hierdoor is de waterdichtheid minimaal en zijn op diverse locaties lekkagesporen en/of kalkuitbloeiing zichtbaar. De overige delen van de vloercoating vertonen geen gebreken.

Scheurvorming in coating galerijplaten

| Project: VvE Taatedam / Voorstraat te Katwijk Blok 6 | | | Nulmeting & | | Meerjarenonderhoudsplanning | | Opdrachtgever: Van 't Hof Rijnland Vastgoedmanagement | | Projectnummer: 16.089-01 | | | | datum : 09-03-17 | | | | fh | | | | | | |
|---|--|---|---|---|---|---|---|---|---|---|---|---|---|---|---|---|---|---|---|---|---|---|---|
| W% | | coating | 2 | | 5 | herstelwerkzaamheden scheurvorming | 0 | 2018 | 53 | m2 | ntb/garantie | 0 | 0 | 0 | 0 | 0 | 0 | 0 | 0 | 0 | 0 | 0 | 0 |

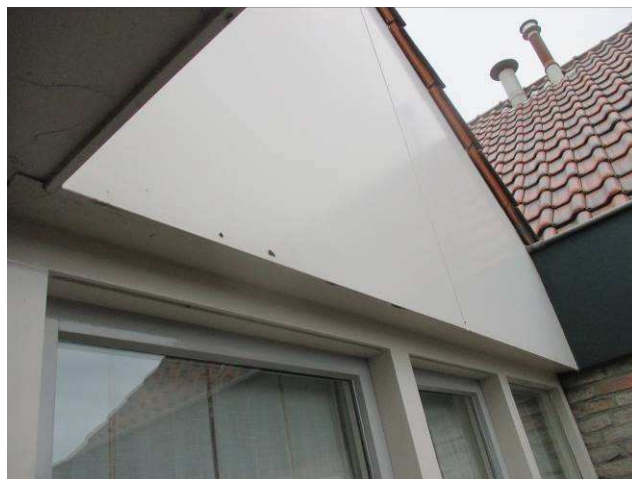
Staat van de multiplex aftimmeringen is redelijk

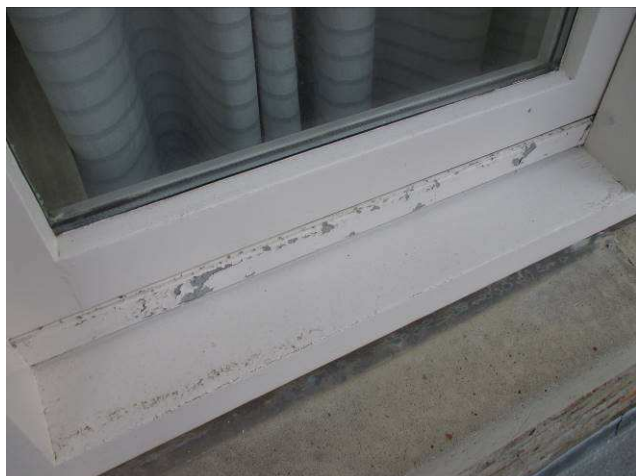
Schilderwerk van met name de onderzijde is matig

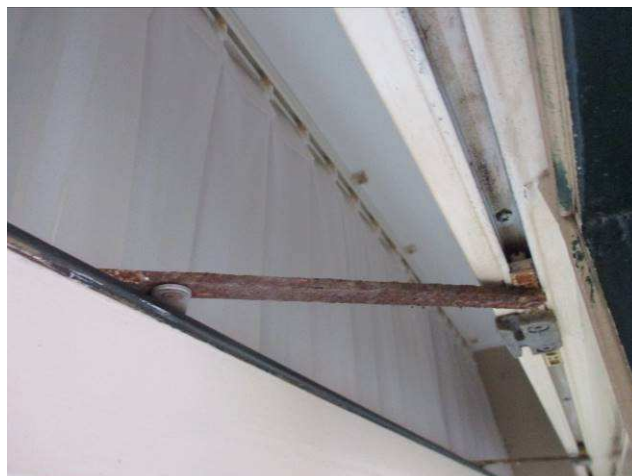
Beslag van de schuifdeuren is verouderd

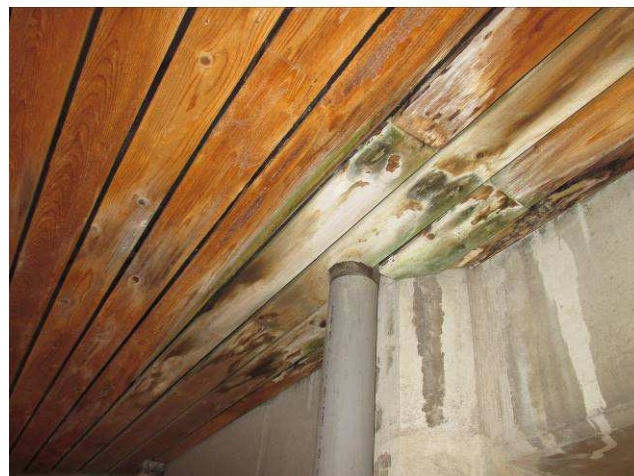
De plafonds op de begane grond bestaan uit houten latten. Plaatselijk zijn deze aangetast door lekkage van hemelwaterafvoeren van de bovenliggende balkons. Het is aan te bevelen om de lekkages aan te pakken en de aangetaste delen te vervangen.

Lekkagesporen houten latten plafond bij uitkraging  
winkelpuien op begane grond

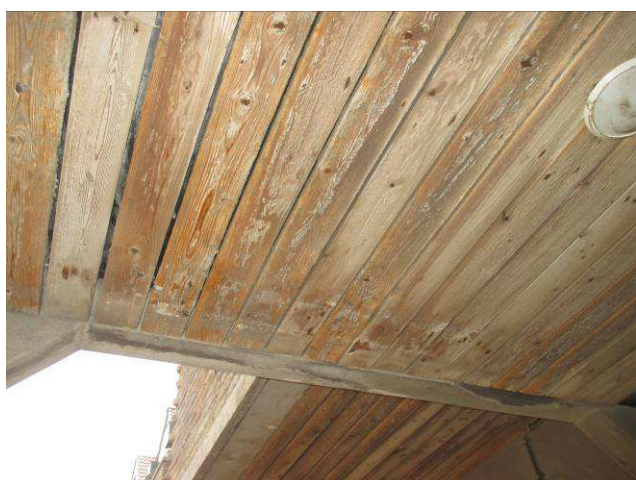
Plafond afwerking in een matige staat

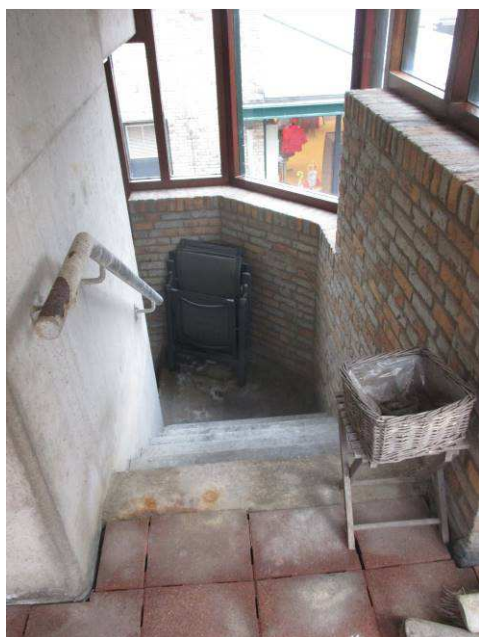
Tijdens de rondgang zijn enkele situaties waargenomen die mogelijk in strijd zijn met de brandveiligheid. In de mjop is het advies opgenomen om op korte termijn een brandveiligheidsonderzoek uit te voeren.

Belemmingen van de vluchtroute

| Project: VvE Taatedam / Voorstraat te Katwijk Blok 6 | | | Nulmeting & | | Meerjarenonderhoudsplanning | | Opdrachtgever: Van 't Hof Rijnland Vastgoedmanagement | | Projectnummer: 16.089-01 | | | | datum : 09-03-17 | | | | fh | | | | | | |
|---|--|---|---|---|---|---|---|---|---|---|---|---|---|---|---|---|---|---|---|---|---|---|---|
| C% | | brandveiligheid | | | diverse aanpassingen conform rapportage | 0 | 2017 | 1 | pst | ntb | 0 | 0 | 0 | 0 | 0 | 0 | 0 | 0 | 0 | 0 | 0 | 0 | 0 |

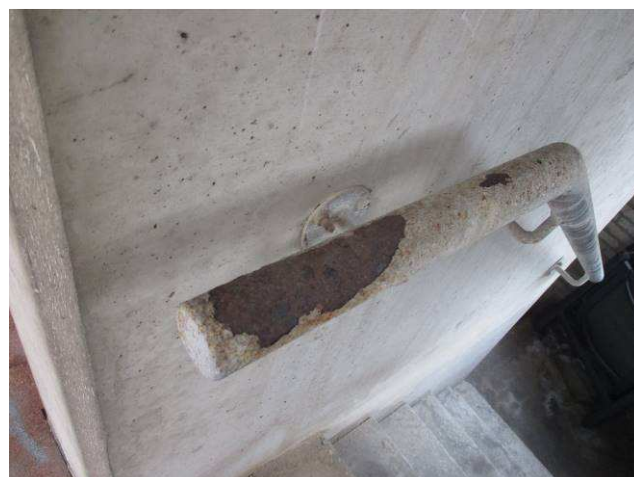
In het hoofdtrappenhuis en de vluchtrappenhuisen zijn prefab betontrappen aanwezig. Deze zijn in een redelijke staat. De bijbehorende stalen buisleuningingen zijn in een matige staat, met name is het schilderwerk matig tot slecht. Incidenteel is corrosie zichtbaar.

Slechte staat van de buisleuning vluchtrappenhuis

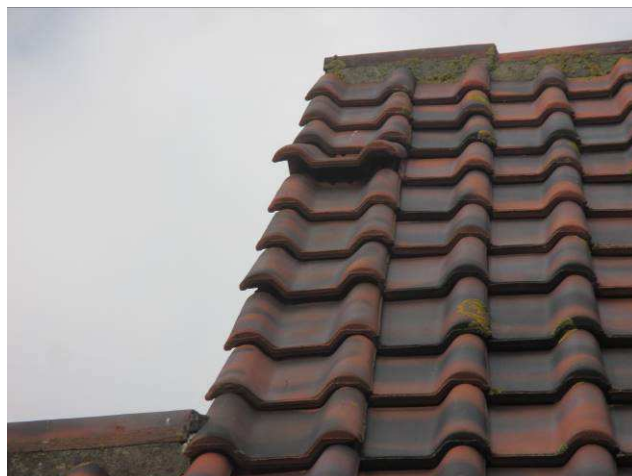
De hellende daken zijn bedekt met keramische dakpannen. Deze zijn in een redelijke staat. Gebreken zijn slechte aansluitingen tussen de pannen onderling en vervuiling / aanslag op de pannen. Bij met name de zijanten van het pannendak is erosie waarneembaar. De loodslabben van doorvoeren, aansluitingen en schoorstenen zijn, hoewel verouderd en verkleurd, nog redelijk sluitend op de pannen.

Incidentele gebreken door slechte aansluitingen

| Project: | | | VvE Taatedam / Voorstraat te Katwijk Blok 6 | | Nulmeting & | | Meerjarenonderhoudsplanning | | | | Opdrachtgever: | | Van 't Hof Rijnland Vastgoedmanagement | | | | Projectnummer: 16.089-01 | | | | datum : 09-03-17 fh | | | | | |
|---|--|---|---|--|---|--|---|---|---|---|---|---|---|---|---|---|---|---|---|---|---|---|---|---|--|--|
| dakpannen | | | 3 4 5 | | incidenteel vervangen bij gebrek | | 2 | 2017 | 1 | pst | 250,00 | 250 | 250 | 0 | 250 | 0 | 250 | 0 | 250 | 0 | 250 | 0 | 250 | 1.500 | | |

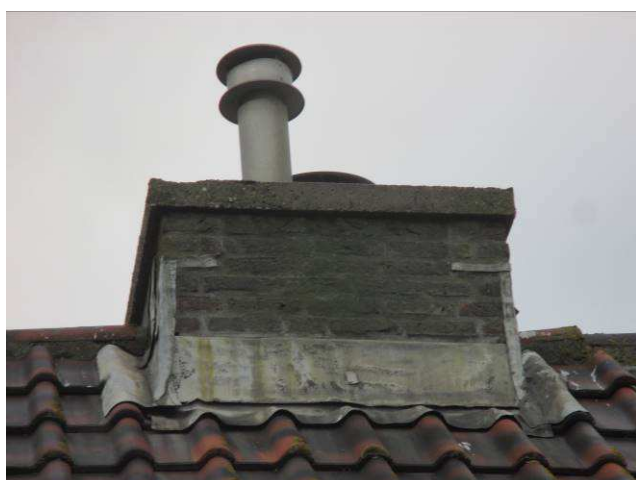
Staat van de loodslabben bij de schoorstenen

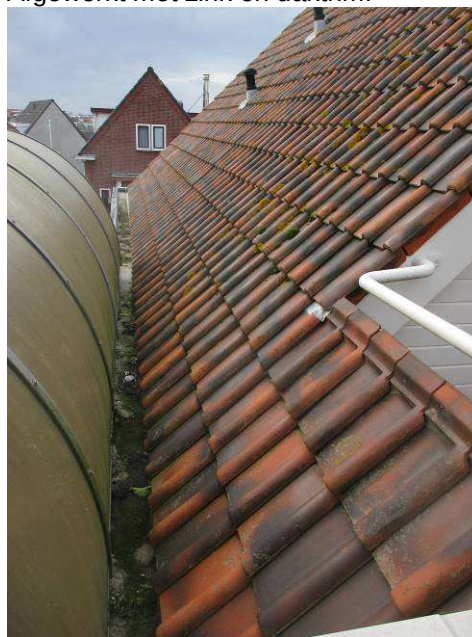
De kunststof lichtstraat boven de passage welke wordt gedeeld met het complex Voorstraat / Badstraat is in een redelijke maar vervuilde staat. Het is aan te bevelen deze te reinigen. De goten langs de lichtstraat boven de winkelpassage zijn in een mindere conditie. Aan de binnenzijde van de passage zijn op meerdere locaties lekkages en aantasting van de afwerking waar te nemen.

Vervuiling in de goot en buitenzijde lichtstraat

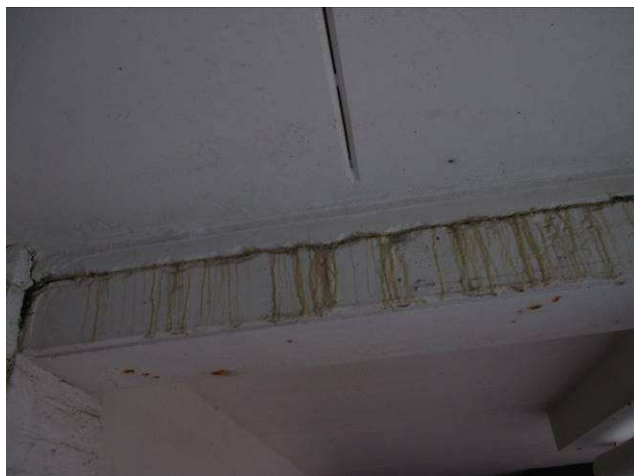
Matige conditie van de kitvoegen betonelementen veroorzaakt lekkage

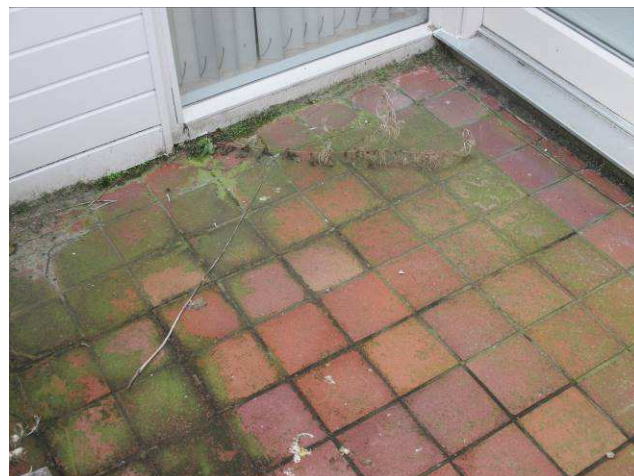
De balkonelementen zijn aan de onderzijde afgetimmerd. Boven de aftimmering bevindt zich isolatie. Een deel van de balkons is aan de bovenzijde afgewerkt met vloertegels. De kwaliteit van het tegelwerk is matig tot slecht. Vooral het voegwerk vertoont zichtbare gebreken. De waterdichtheid van

Vervuilde matige staat van tegelafwerking op de dakterrassen.

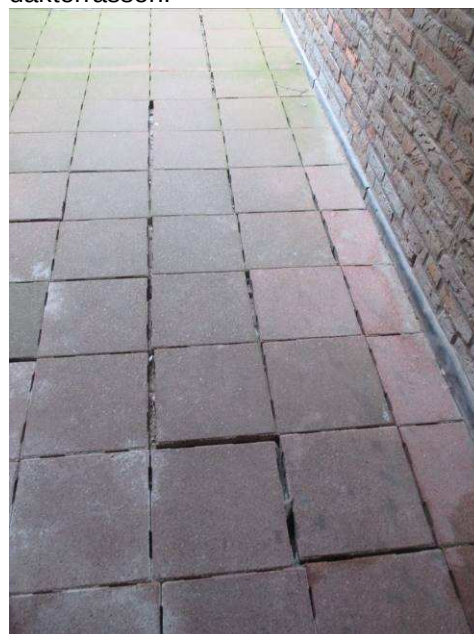
Op de tweede bouwlaag is de galerij afgewerkt met betontegels op tegel dragers. Onder de tegels is harde isolatie aangebracht volgens het omgekeerde dak principe. De onderliggende dakbedekking is niet geïnspecteerd, aannemelijk is dat deze nog origineel is. De kwaliteit van de isolatie is matig te noemen, met name de hardheid is slecht. Hierdoor zijn diverse "wankele" tegels aanwezig.

Matige onderlinge aansluiting galerijtegels

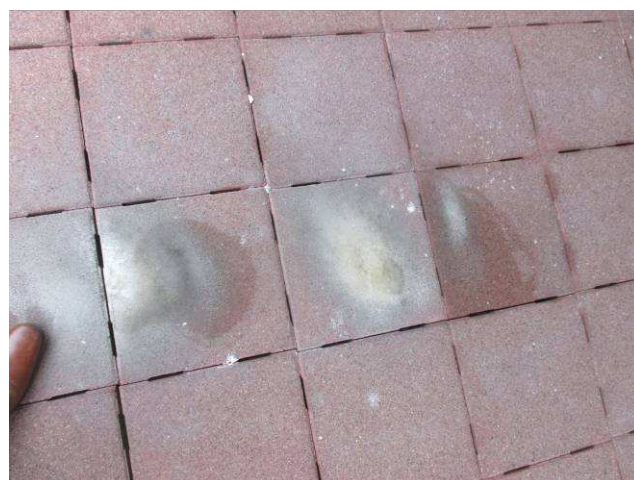
Vervuiling door bovenliggende kalkuitbloei

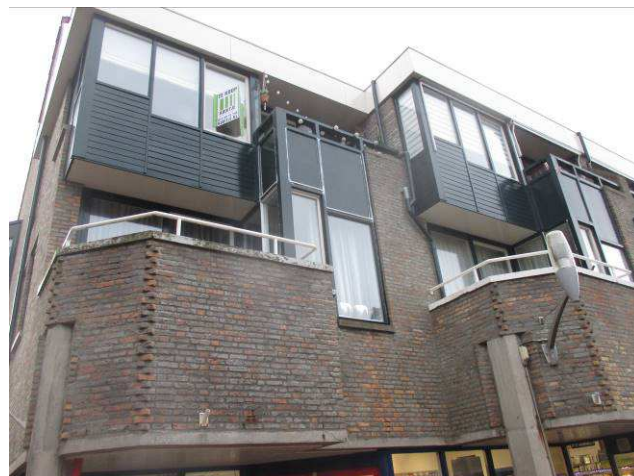
De bovenzijde van de gemetselde borstweringen is afgedekt met betonnen afdekkers. Soms is door de bewoner sauswerk aangebracht.

Schilderwerk van betonnen afdekkers plaatselijk aanwezig en in slechte staat

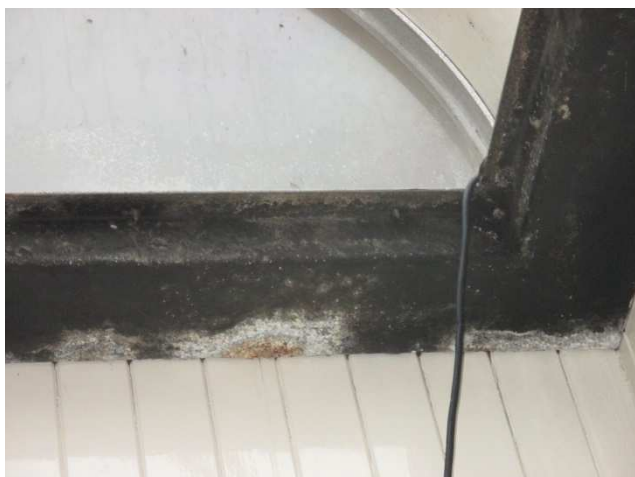
Slechte staat van de goten bij de lichtstraat van de winkelpassage

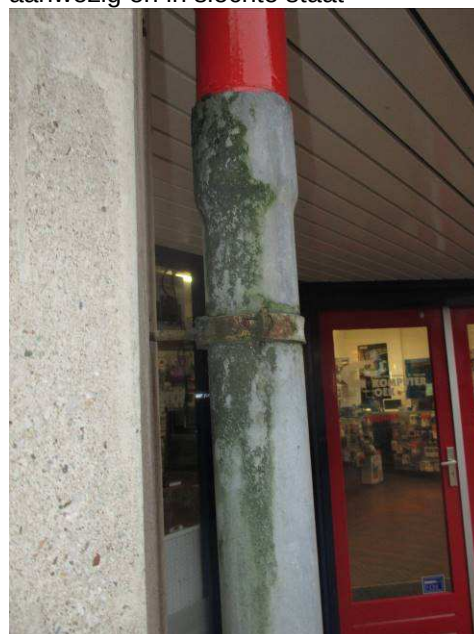
Slechte staat van gecorrodeerde beugels. Lekkage sporen duiden op verstoppingen

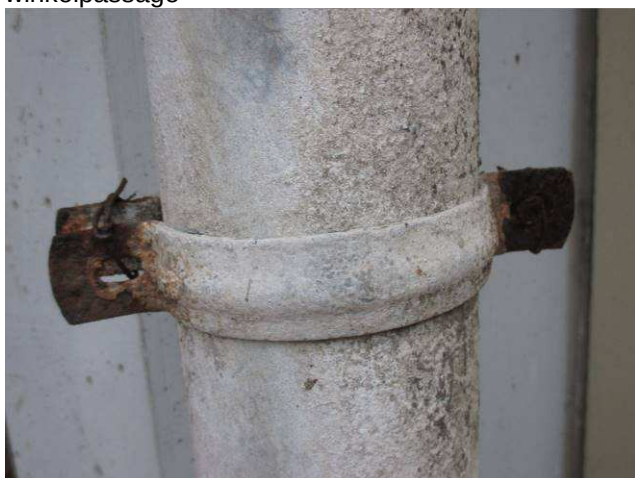
De hemelwaterafvoeren aan de buitengevel zijn uitgevoerd in PVC. Sommige buizen zijn geschilderd. De onderende zijn uitgevoerd in zink. Soms ontbreekt deze volledig. Met name de metalen bevestigingsbeugels vertonen corrosie.

Beugels van hemelwaterafvoeren in slechte staat

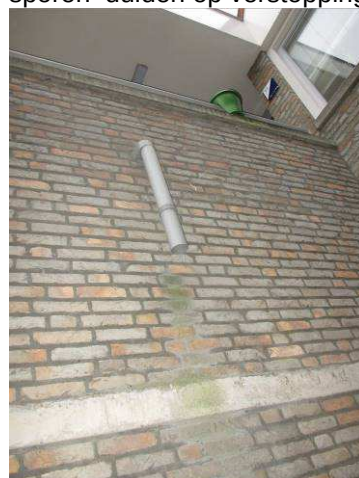
Plaatselijk ontbreekt de onderzijde hwa volledig
